亀居山大乗寺客殿の天明・寛政期における再建と修繕過程に関する研究 障壁画注文及び製作年との関連性も含めて

STUDY ON REBUILDING AND REPAIR OF THE KAMEISAN DAIJYO-JI KYAKUDEN IN TENMEI AND KANSEI PERIOD

Relation between order of pictures on partitions and year of production

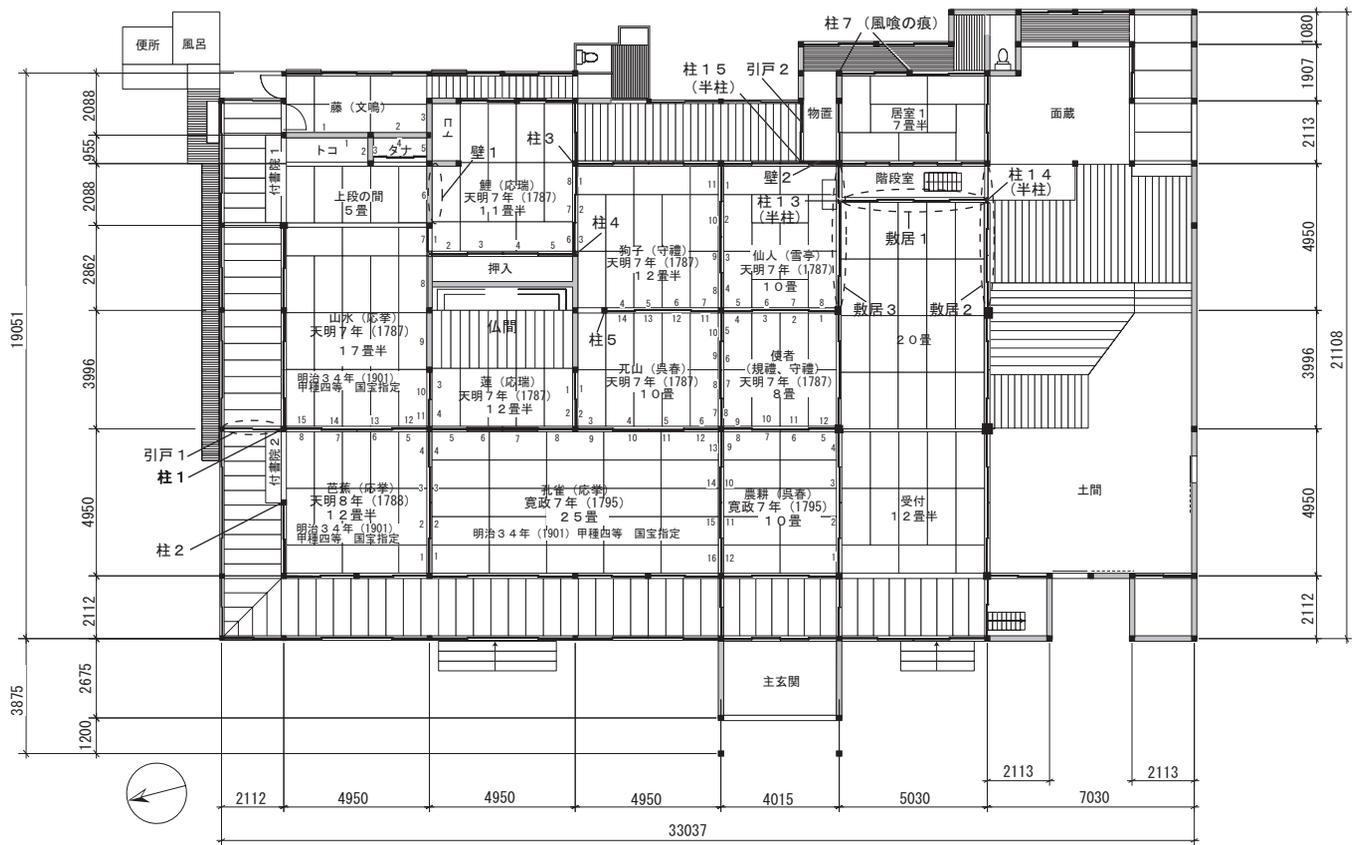
図1 大乘寺客殿 一階平面図

各室の襖に付されている番号は、障壁面の番号であり、各部屋の障壁面ごとにカウントした。

山水の間にある障壁画7は引戸であるが、障壁画8が前面にせり出していたために開閉できない状態であった。これを修繕するための工事が昭和28年（1953）3月30日に行われている（図1）。

また、分析のために客殿を実測し、平面図を作成した（図1、図2）。

鯉の間の障壁画は図1のように8面が南から西をまわり、北に配されている。鯉の間の障壁画は天明7年(1787)5月15日に注文され、同年9月21日に完成した。その際に描かれた襖の数が8面であり、現在と合致していることが古文書により明らかになっている^{註22)}。つ

5 大乗寺客殿の庫裏について 大乗寺客殿の庫裏は土間、その東の板間、面蔵、その北にある居室1、土間の北にある20畳と12畳半の部屋を指す(図1)。ここでは、庫裏の突出部、居室2、居室1とその周辺について、順番に考察していくこととしたい。

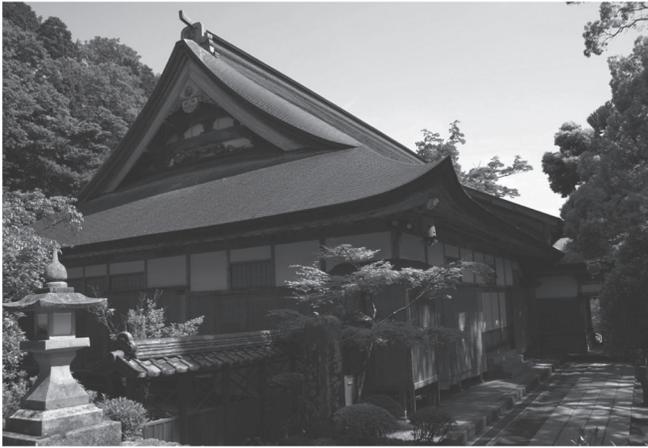
写真1 大乘寺客殿全景（北西側から撮影）

大乗寺客殿は桁行 16 間半、梁行 9 間半であり、入母屋造、銅板葺^{注10)} である (写真 1)。正面には唐破風の式台がとりつけられている。建物の下手側通りと大戸口に土台がある。床下をみると、礎石建である。番付は一部だけであるが、いろは・漢数字の組合せ番付で、柱の足元の背面側に書かれている。また、敷居は独鈷柄によって大引に留められている。その上には大面取方柱を立て、身舎と縁側は海老虹梁で繋いでいる。天井は仏間と上段の間が折上格天井、山水の間は格天井であり、その他の部屋は棹縁天井である。畳は京間 (6 尺 3 寸)、柱径を 6 寸とする畳割である。大乗寺客殿の平面は、方丈と土間と板間をもった庫裏を合わせたもので、方丈の中央に仏間があり、その北側に上段の間がある。1 階に 12 室、2 階に 4 室の部屋があり、円山応挙一門による障壁画がある部屋には障壁画の画意を含んだ命名がされている^{注11)}。

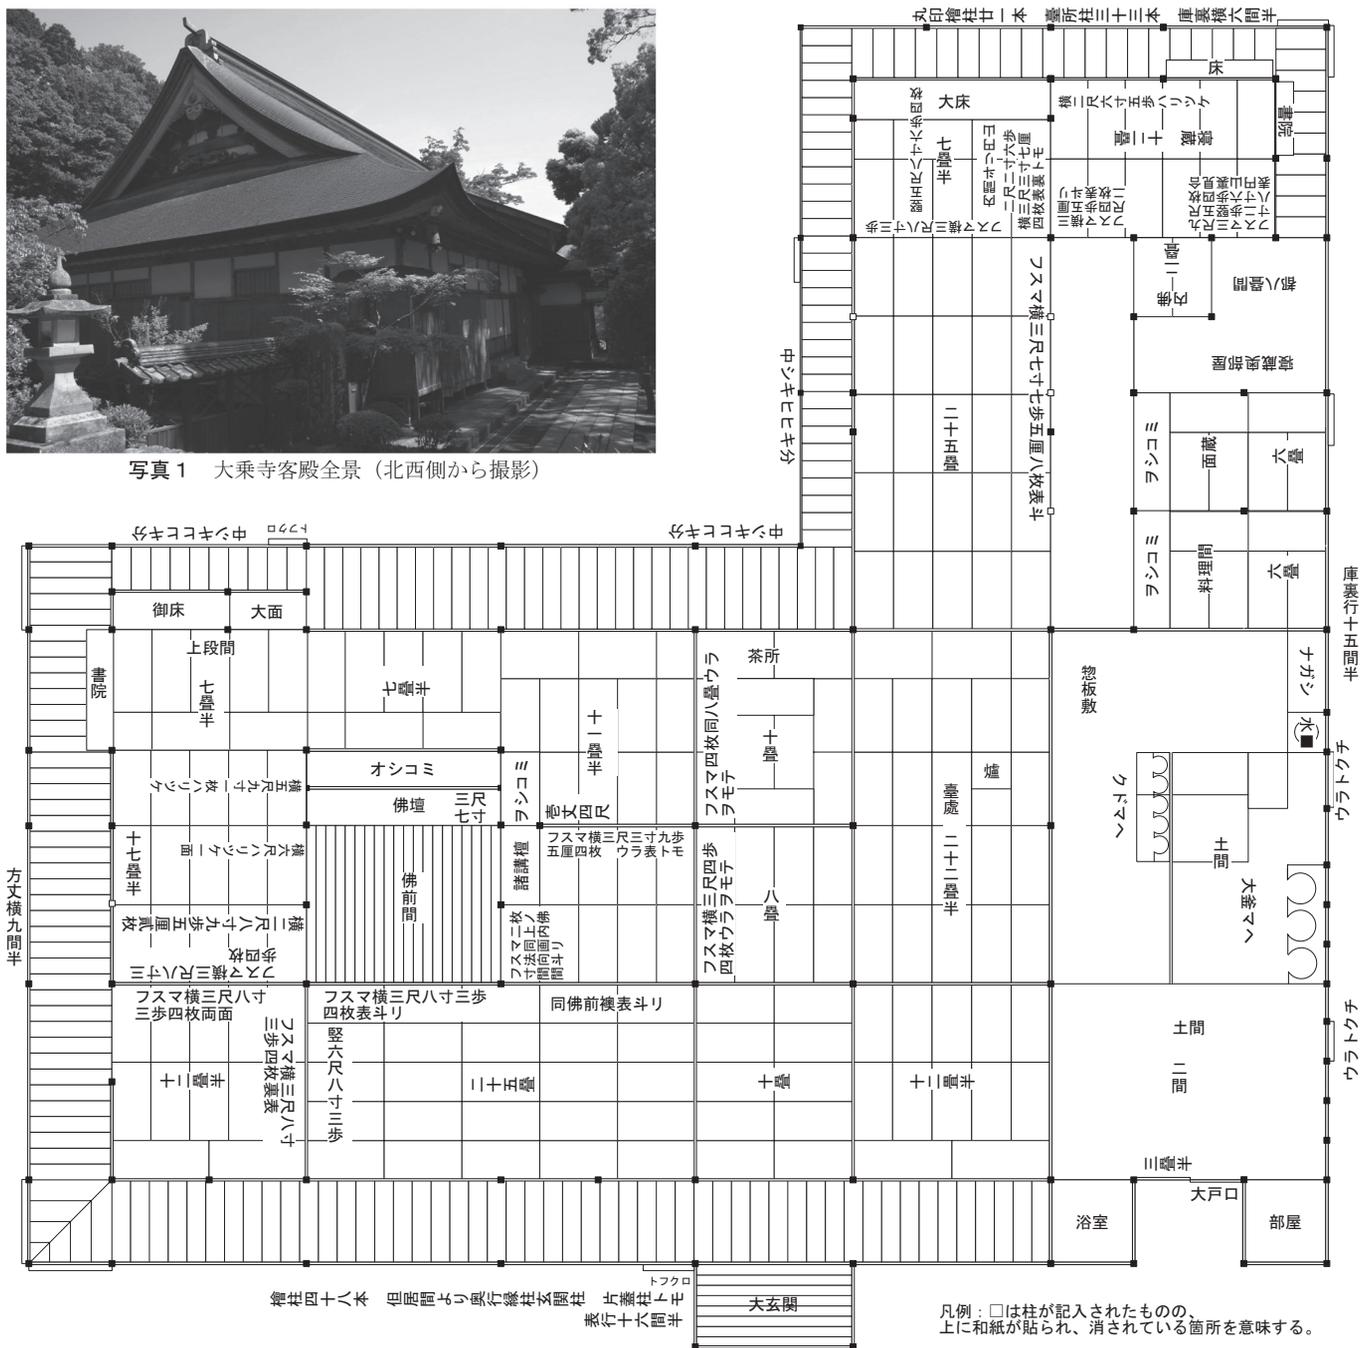
図3 大乘寺客殿古図

3-2 古図 大乗寺には、3枚の和紙を継ぎ足しし、墨で書かれた図面が現存している。図面全体は516×560ミリで、さらに和紙を裏打ちすることで補強されている。年紀と表題を欠くが、「庫裏十五間半」「方丈横九間半」「庫裏横六間半」と記載されているように、方丈と庫裏が一体となった客殿建築の平面図である。柱の素材、本数、襖の大きさと枚数が記入されており、計画の具体性を認めることができる。図2と比較し、大乗寺でこの図面と類似性が認められるのは客殿だけであり、客殿の計画図であると考えられる。また、置札より寛政6年(1794)を遡って作成されたと考えられる。河野元昭氏によれば、密英によって作図されたとしているが^{註17)}、柱の本数と木材名が記入されている点から大工棟梁の手が加わっている可能性も否定できない。これを本稿では「古図」と呼ぶことにし、採寸と清書を行なった(図3)。次の4と5では、古図と現状および既往研究を分析したときに見出された点を論述したい。

5-1 庫裏の突出部について 現在の居室1と面蔵の背面側は庭になっているが、古図をみると突出部になっている(図1、2、3)。そこで、前住職の長谷部琢道上人が著した『大乗寺歴代記』^{注27)}(以下、『歴代記』)には「現今の竹の間面蔵を取り入れて更に東に六間に六間の突出部あり其中に廿五畳平間七畳半上段、付の書院、一間を始め寝蔵十二畳、奥寝蔵十畳(内一坪仏間)、料理間、廊下、等あり応筆筆、竹の間、全牡丹間、全雪の間、と呼びたるなり。此部分東の山崩れの為倒壊、(現存の建物も枕■をかけて引直せし事口碑として残り)せし為裏側応急改造の俣現今に及べり、」と記述されている。これは、「現在の居室1と面蔵より東側には六間と六間の突出部があり、そこには25畳の雪の間、7畳半の上段の間、1間の付書院、12畳の寝蔵である牡丹の間、10畳の奥寝蔵である竹の間(うち1坪は仏間)、料理の間、廊下などで構成されていて、竹、牡丹、雪の間は応筆筆である。この部分は東側の山崩れのために倒壊してしまったため(現在の客殿も修繕をしていると口伝がある)、応急修理を行い、現在に至っている。」と読み取れる。

そこで、古図を確認すると、突出部にある各部屋の畳数と配置は一致している^{注28)}。次に、天井裏調査を行ったところ、現在の庫裏の天井裏に突出部に伸びる仕口痕を2箇所確認できた(写真9)。また、突出部にのびる桁も切断痕がみられた。これらの痕跡より、庫裏の突出部は崩壊したと考えられる。その時期については、『歴代記』の密英上人の条で「上人建立後五十年内外の出来事ならんと推定し得らる」と記述されており、「密英による建築である寛政6年(1794)から50年を経た天保15年あるいは弘化元年(1844)を軸とした時期に倒壊したのではないかと読み取れる。そこで、柱7をみると外面に風喰が見られるため、長期間、外気に曝されていた時期があることがわかる。現住職によると、柱7の背面にある縁側は昭和期に増築されたとのことであった。また、居室1の足下に番付は記入されていなかった。よって、柱7が風化しているのは、庫裏の突出部が崩壊して時間が経過していることの傍証である。

まず、現状、古図、明治25年11月頃の座敷図を相互比較すると、座敷図に居室1が認められ、明治25年11月頃にはすでに存在していることがいえる(写真13)^{注32)}。また、『歴代記』の文と比較すると、居室1は「25畳の雪の間」の一部であると考えられる(図1と3)。また、「10畳の奥寝蔵である竹の間(うち1坪は仏間)」は、古図の「寝蔵奥部屋」と「内佛」の2部屋を指すと考えられる(図3)。

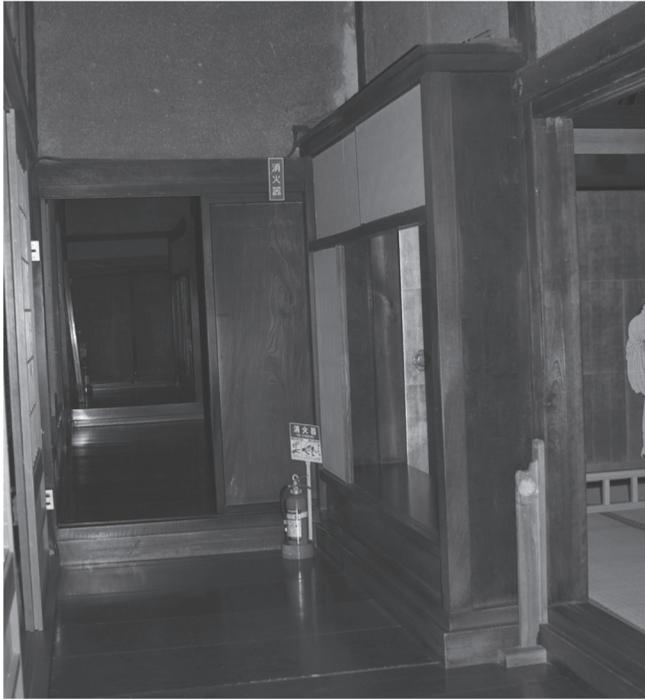
写真2 芭蕉の間 付書院2
(手前の柱が柱2、消火器の背後にあるのが引戸1である)

芭蕉の間にある付書院2(写真2)については、図1の柱1に長押しに釘隠が柱真からずれて打たれているが、元の柱真部に穴がなか

った。また、柱2は縁側の長押しが、付書院2まで伸びており、釘隠は柱真からずれて打たれている(写真3)。付書院2の縁側には引戸1があり、鴨居の上には土壁が屋根まで塗りこめられていた(図1、写真2)。引戸1を調査すると付書院2の書院柱は引戸1の上框に合わせた形状となっている(写真4)。また、溝が背面寄りに彫られており、これは付書院2の存在を想定していると考えられる(写真5)。この溝のうち、正面側の溝には戸の下框による引っ掻き傷がなく、引戸1が開閉された痕跡が認められなかった。引戸1のうち、南側の戸を開けると付書院2の小脇があるために通過できないので、引戸1を開閉することはなかったと考えられる。

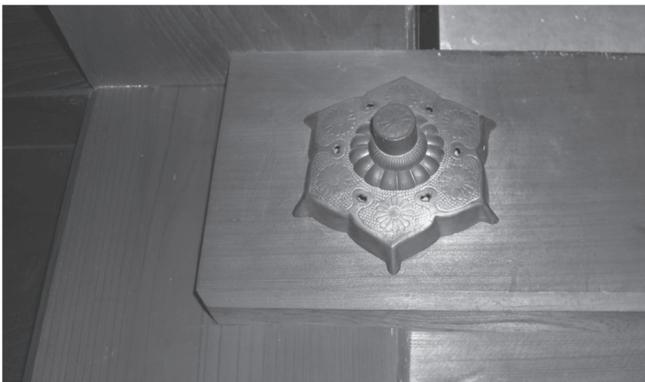
写真3 付書院2にある柱1の上端部

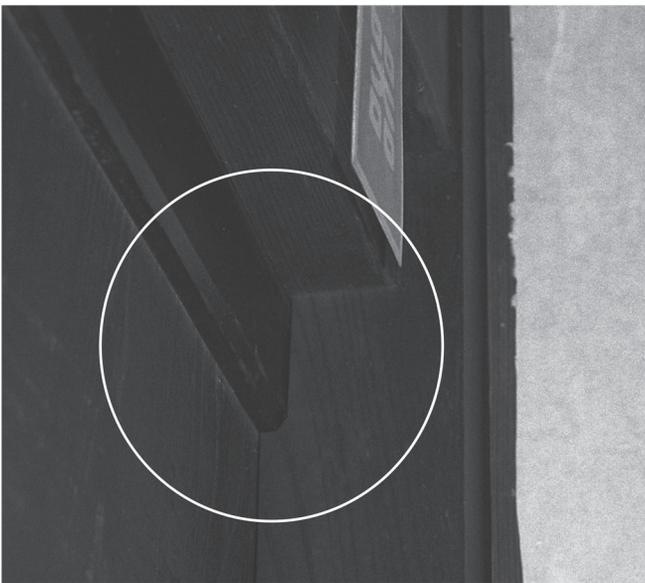
写真4 芭蕉の間 付書院2の背面側にある書院柱と引戸1の上框

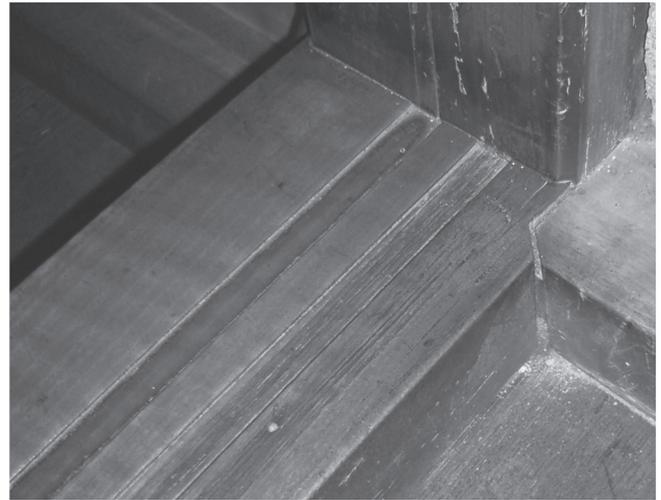
写真5 付書院2の背面にある引戸1の敷居
(背面側から撮影した)

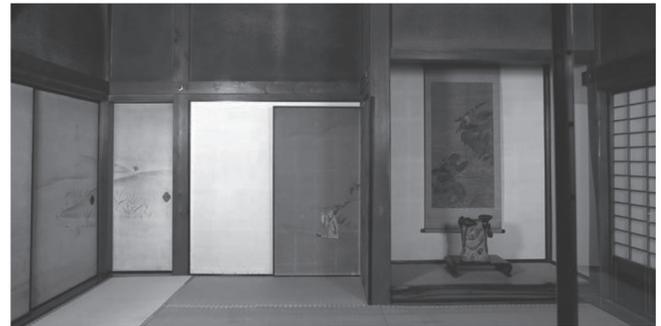
写真6 鯉の間の北側 障壁画は右から1, 2である。
(障壁画1を開けば、山水の間に出ることができる)

4-4 鯉の間について 現在、上段の間の南側に位置する鯉の間について、古図と比較すると2点の相違点がある。1つめは古図によれば、鯉の間は7畳半であり、背面側に縁側が取り付けられているが、現状では1室で11畳半となっており、右にある狗子の間と縁が連続していない。2つめは、古図にはトコが記載されていないのに対し、現状ではトコがある(写真6)。

鯉の間にトコがある理由については、鯉の間の障壁画1が開閉可能であり、山水の間に出られることから鯉の間は控えの間という意味合いが与えられた室であると考えられる(写真6)。そのために背面に拡張し、装飾の意味でトコが設けられたと考えられる。

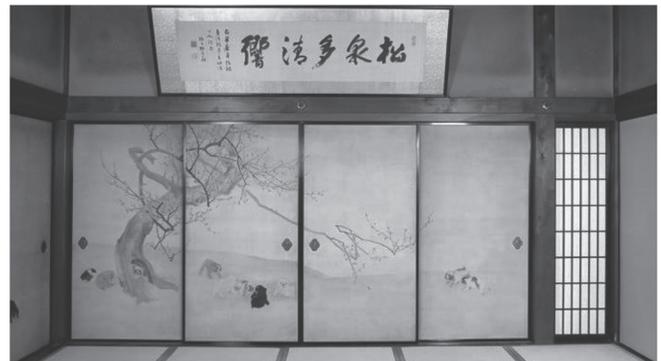
写真8 狗子の間の西側 障壁画は右から4, 5, 6, 7である。

4-5 狗子の間について 鯉の間の南に位置する狗子の間は古図によると、「ヲシコミ」が北西部に記載されているが、現在は白壁である(写真8の右端)。この「ヲシコミ」が取り払われたために障壁画が不連続になったと河野氏が指摘している^{注23)}。

そこで、柱4、柱5の調査と床調査を行ったところ、痕跡を確認することはできなかったため、ヲシコミは建設される際から存在していなかったと考えられる。柱5の床下には束がなく、構造上の意味を成さない柱である(写真8)。また、狗子の間の障壁画については、天明7年(1787)9月8日付の画料受取証の存在が明らかにされている^{注24)}。つまり、鯉の間と同様に、客殿の建築より先に障壁画が完成しているといえる。

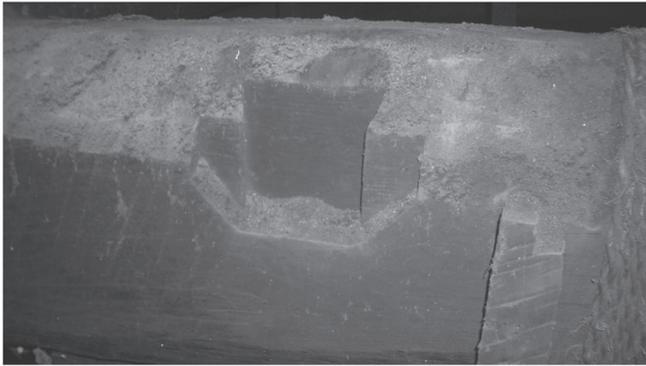
写真9 庫裏の天井裏にあった仕口痕

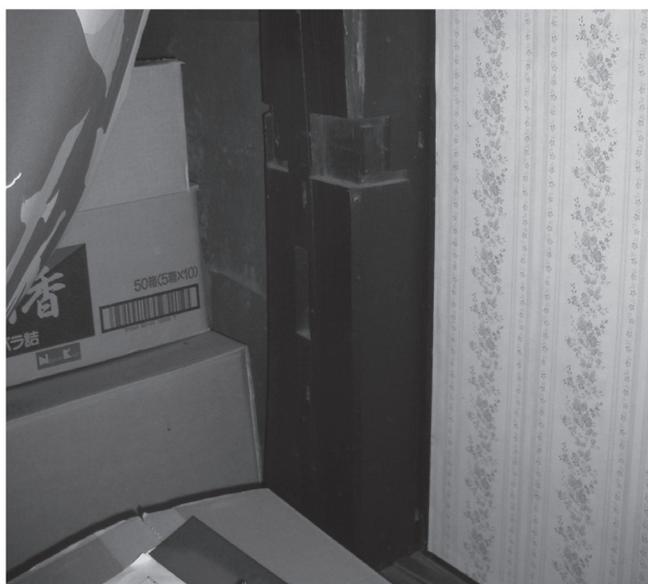
写真10 居室2にある柱8の指物痕周辺写真
左面がB面、右がA面である。

5-2 居室2について 一階にある居室1から天井を見上げると、東西に二階梁が渡されているのが見え、二階の存在が想像されるが、これが居室2である(図2)。居室2を調査すると、柱8、9は通し柱であり、転用材ではないことがわかった。また、柱10、11、12は間柱であった(図4)。次に、柱8と柱9は指物の痕を認めることができ、柱8(写真10)については展開図を作成した(図5)。柱8には膝の高さに指物の痕があり、A面からB面にかけて天井廻縁の痕、B面からC面にかけて天井板のしゃくり溝の痕がある。柱9(写真11)にはE面に廻縁の痕、D面上端に指物の痕(写真12)がある。柱8と柱12の間には敷居、鴨居と襖があるが、鴨居の上にある内法貫には角釘が使われていた。最後に、柱10、11、12には背面側の表面を板で打ち付けて補強されていた。板の位置は何れも同じ高さであり、貫穴や小舞穴をふさいでいると考えられる(図4)。以上より、居室1は大乘寺客殿が完成した当時は突出部に伸び、居室1から柱8と柱9にある廻縁の痕跡までの高さを備えた空間であったが、5-1で述べたように庫裏の突出部が崩壊したあと、近代を遡る時期に居室2が作られたと考えられる。

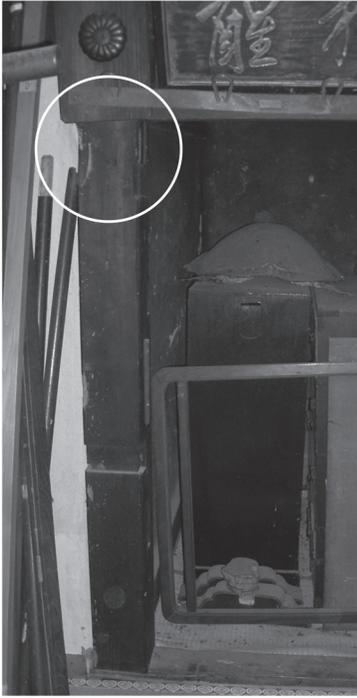
写真11 居室2にある柱9の全体
手前がE面、右側面がD面である。

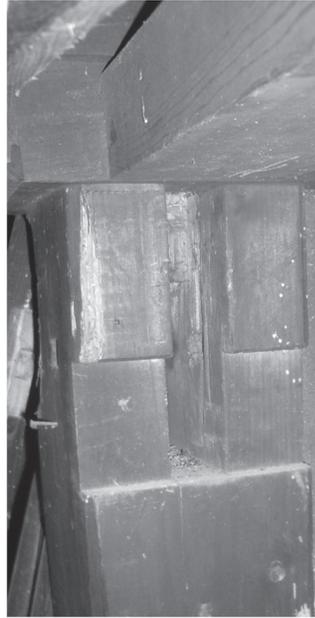
写真12 居室2にある柱9のD面
(写真11の白丸の部分)

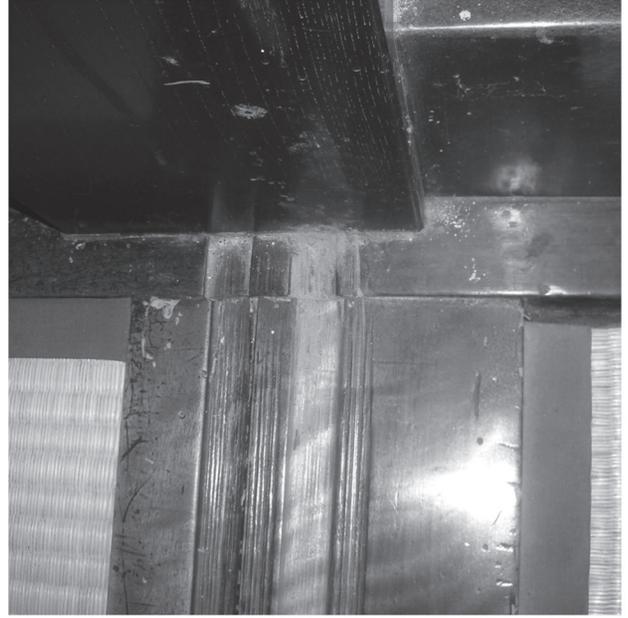
写真15 敷居1と敷居3が接続する部分(拡大)
(手前にある敷居は、敷居1である)

5-4 居室1の周辺について 居室1の正面側には階段室があり、柱13は敷居3の上に、柱14は敷居1の上に立てられているが、何れも半柱である。次に、敷居2と敷居3は襖を通すことができる(図1、写真14)。そして、敷居1は敷居3と柱13に接しているが、襖を柱13に接することができるよう、溝を敷居3に彫っている(写真15)。また、階段室の西側にある20畳の部屋は棹縁天井であり、棹縁が南北の方向にとめられている(写真16)。敷居1の真上にある廻縁に最も近い棹縁を観察すると、他の棹縁と等間隔ではなく、廻縁に近い位置にある。また、敷居1の真上にある廻縁は、丸みを帯びており、敷居2、3の真上にある角張った廻縁と意匠を異にしている(写真16)。

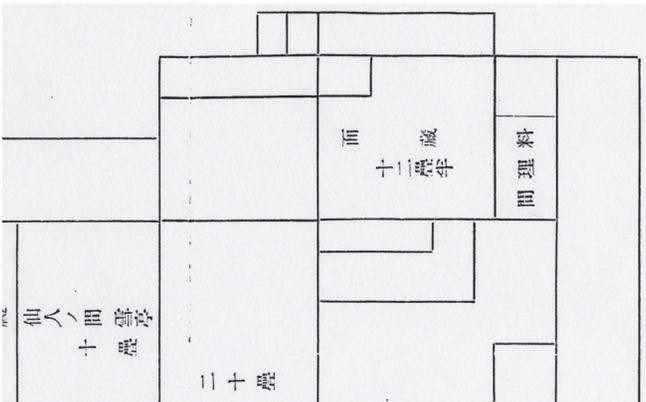
写真13 「但馬城崎郡香住村大乘寺座敷圖」より居室1の周辺

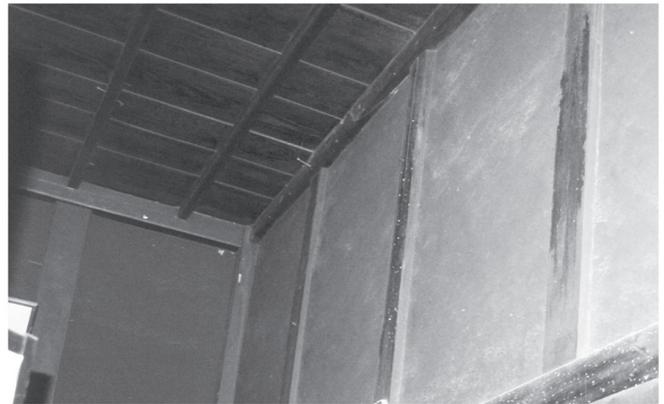
写真16 敷居1の正面側から天井を撮影した写真
(北東を向いて撮影、右側の天井廻縁は敷居1の真上にある。)

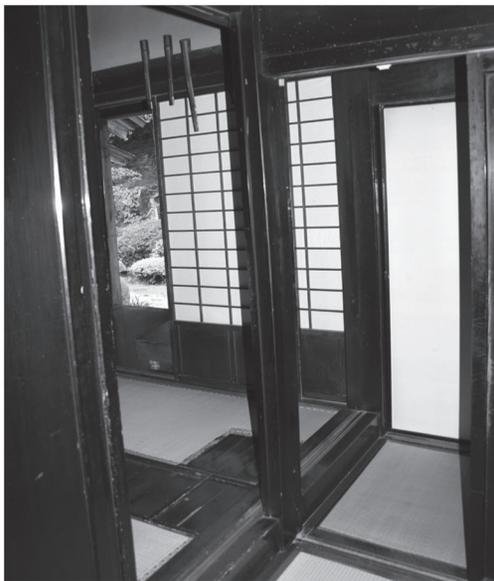
写真14 柱13と敷居1と敷居3が接続する部分

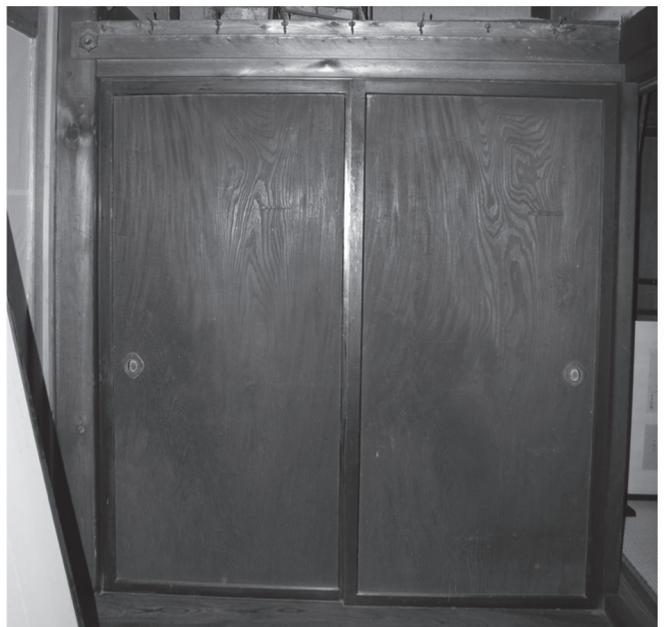
写真17 引戸2の全体写真

また、仙人の間の背面側にある縁には引戸2と柱15があり、物置となっている(写真17)。引戸2には敷居がなく、床板に溝を直接彫っている。物置を構成している壁2は板壁であり、角釘で留められている。以上より、この物置は近代を遡る時期の後補であると考えられる(写真18)。最後に、居室2の南側には居室3があるが(図2)、部屋全体に壁紙が貼られており、痕跡を確認できなかった。

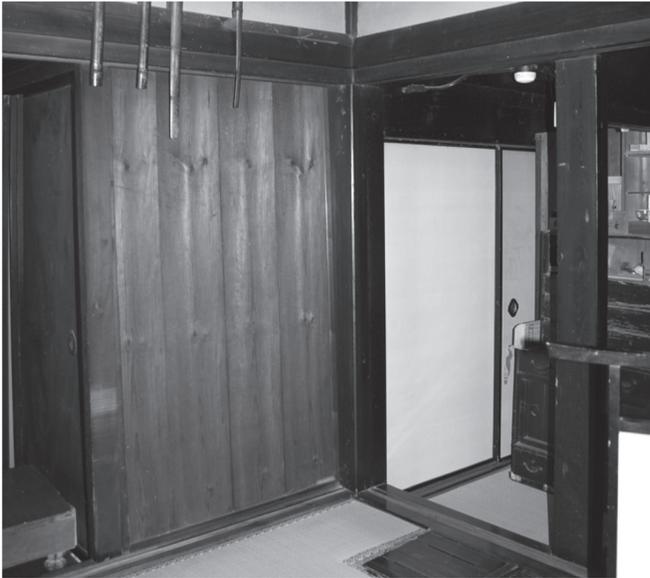
写真18 仙人の間から南東部をみた写真
(左から引戸2、柱15、壁2、右端の柱は柱13である。)
